### LOCALISATION DES VESTIGES MARITIMES DU DÉBARQUEMENT

# FORT NORFOLK

(Shom 14590119 - EA 3148)

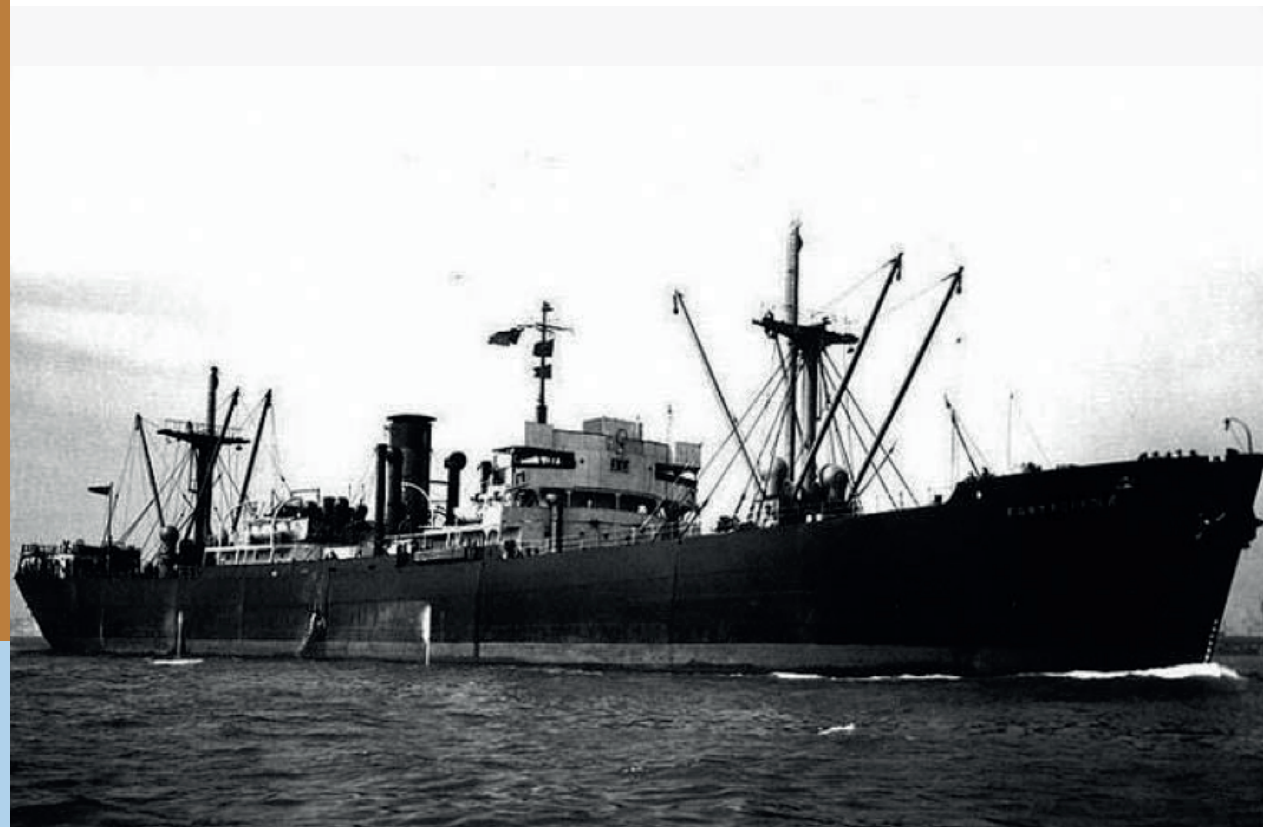
Le **Fort Norfolk** est un **cargo canadien** construit en **1943** par le chantier naval **United Shipyard Ltd de Montréal**, pour le compte de la **Royal Navy**. Il est lancé la même année pour pallier les énormes pertes subies par la guerre sous-marine. De la série des « Fort », c'est un **navire rapide** utilisé à l'**approvisionnement en matériel** de la Grande-Bretagne.

En **août 1944**, La Royal Navy revient sur les lieux afin de **démembrer le bâtiment** pour récupérer des matériaux. Cela explique l'aspect morcelé de l'épave aujourd'hui.

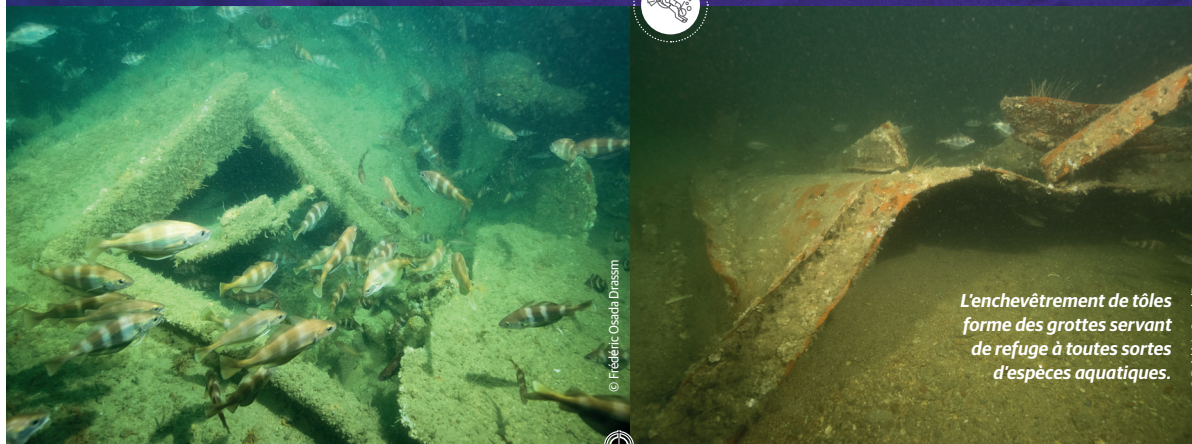
Levé au sonar multifaisceaux

L'enchevêtrement de tôles forme des grottes servant de refuge à toutes sortes d'espèces aquatiques.
